**PREFEITURA MUNICIPAL DE PALMARES DO SUL**  
**SECRETARIA MUNICIPAL DE PLANEJAMENTO**

## **MEMORIAL DESCRITIVO**

### **CONCERTO DO TELHADO DO GINÁSIO**

### **DA EMEF BENTO GONÇALVES**

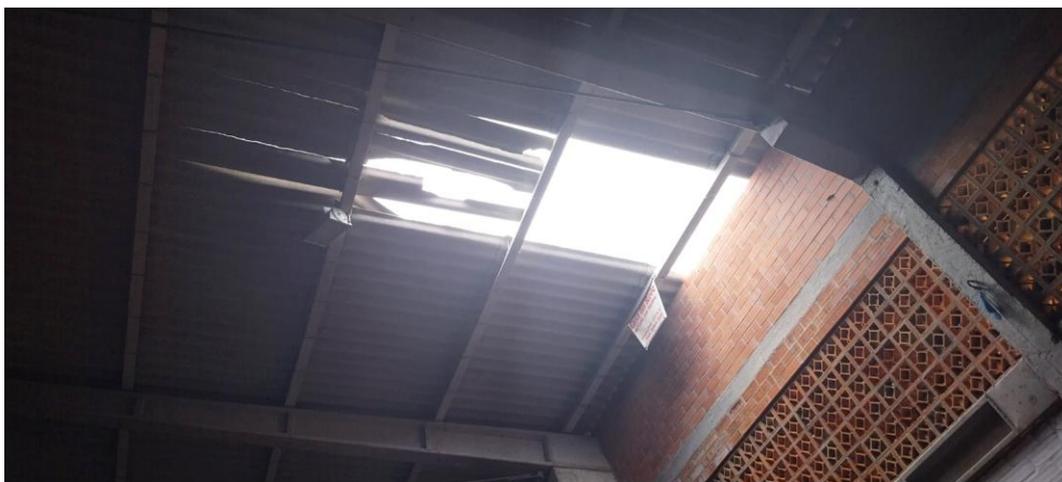
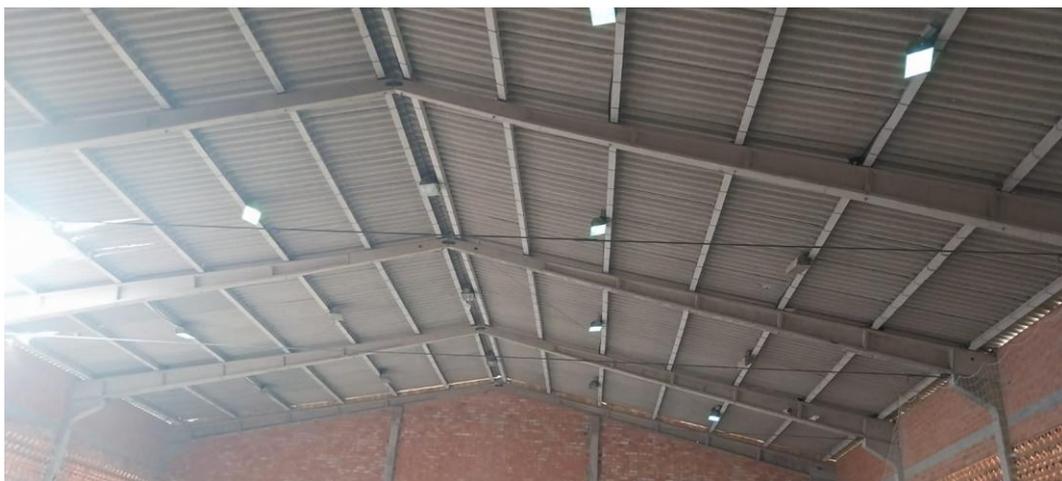
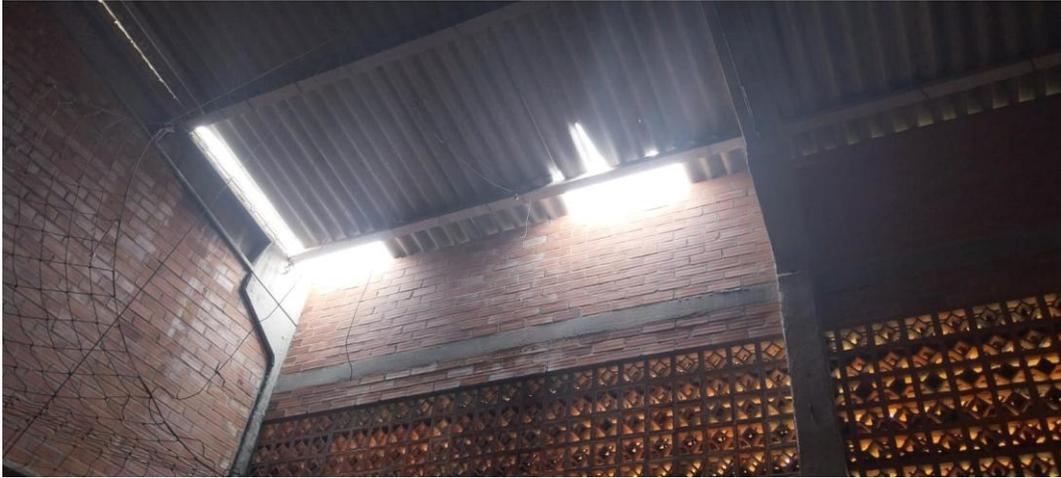
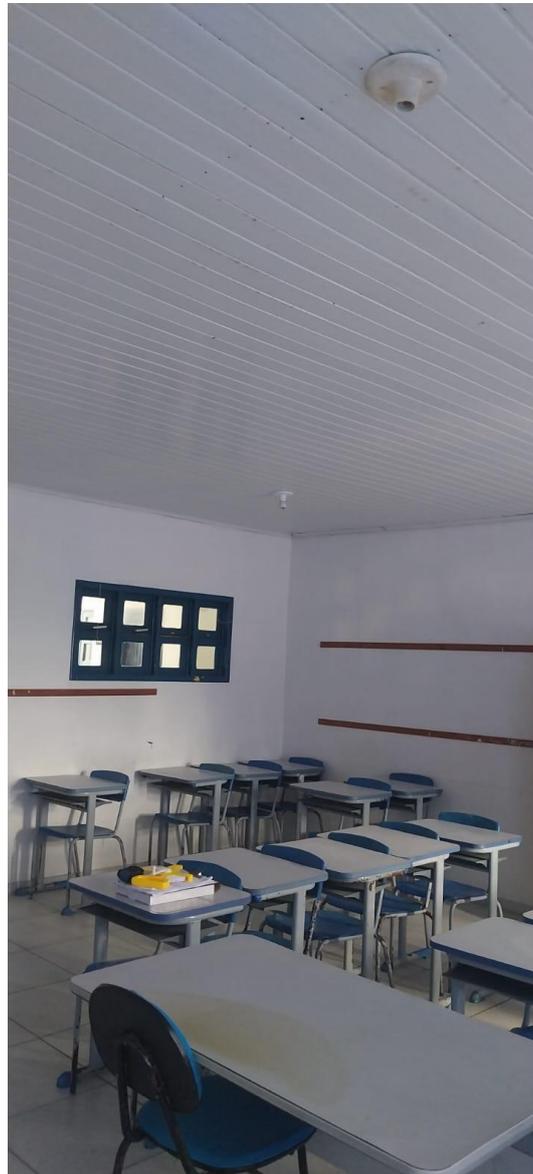
mão de obra é composta por servente e telhadista com auxílio de guincho para içamento. A área aproximada para o telhamento é de 102,00 m<sup>2</sup>, considerando telhas danificadas do ginásio e infiltração em uma sala de aula.

1. Telhas danificadas do ginásio e sala com infiltração

Serviço de remoção das telhas conforme o item de código 97649 do SINAPI - REMOÇÃO DE TELHAS DE FIBROCIMENTO, METÁLICA E CERÂMICA, DE FORMA MECANIZADA, COM USO DE GUINDASTE, SEM REAPROVEITAMENTO, com mão de obra composta por servente e telhadista com auxílio de guincho para içamento. A área aproximada para remoção das telhas danificadas é de 102,00 m<sup>2</sup>.

Serviço de telhamento conforme o item de código 94210 do SINAPI - TELHAMENTO COM TELHA ONDULADA DE FIBROCIMENTO E = 6 MM, COM RECOBRIMENTO LATERAL DE 1 1/4 DE ONDA PARA TELHADO COM INCLINAÇÃO MÁXIMA DE 10°, COM ATÉ 2 ÁGUAS, INCLUSO IÇAMENTO, com insumos de CONJUNTO ARRUELAS DE VEDACAO 5/16" PARA TELHA FIBROCIMENTO (UMA ARRUELA METALICA E UMA ARRUELA PVC - CONICAS), PARAFUSO ZINCADO ROSCA SOBERBA, CABECA SEXTAVADA, 5/16 " X 250 MM, PARA FIXACAO DE TELHA EM MADEIRA e TELHA DE FIBROCIMENTO ONDULADA E = 6 MM, DE 2,44 X 1,10 M (SEM AMIANTO). A

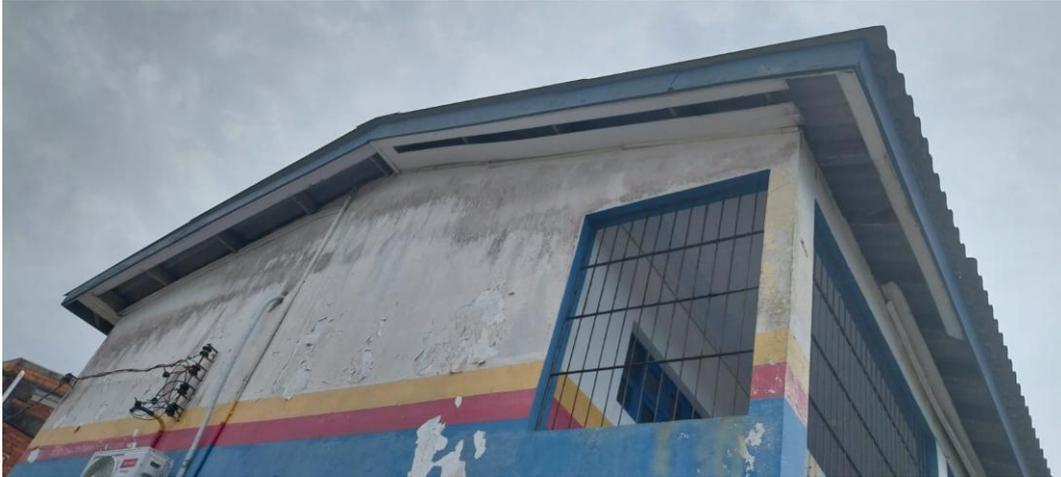
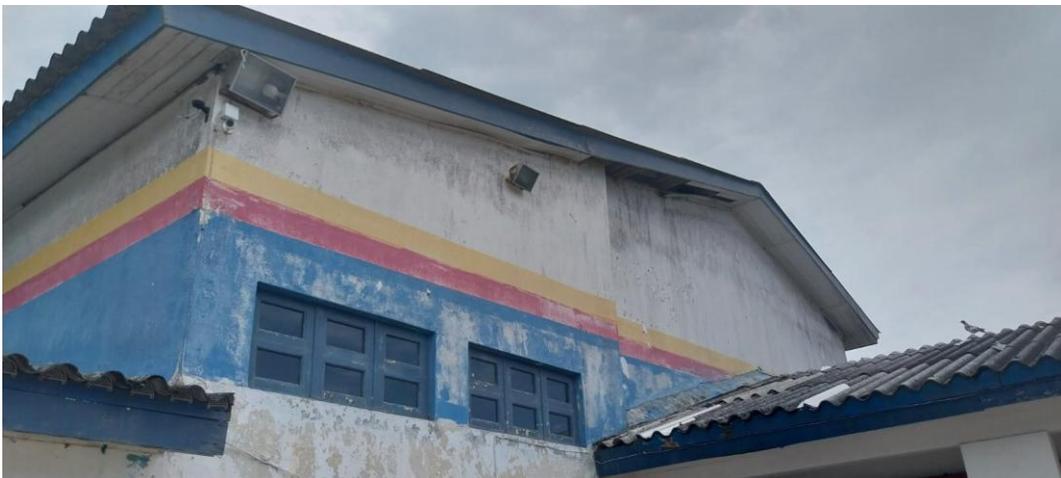
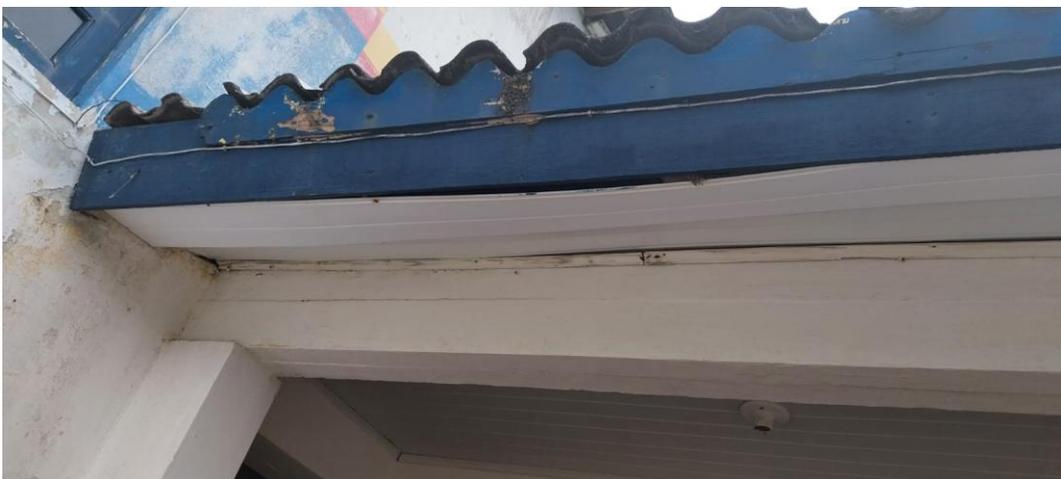
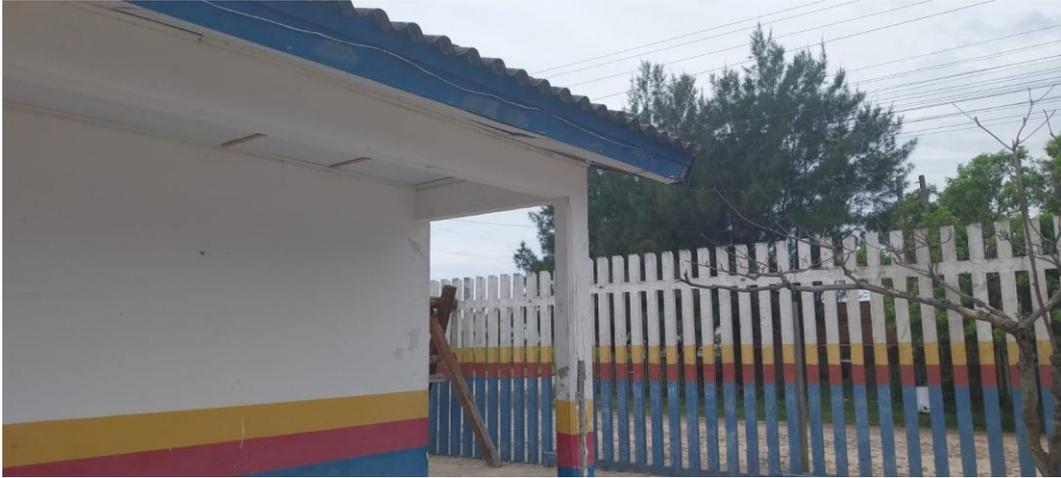
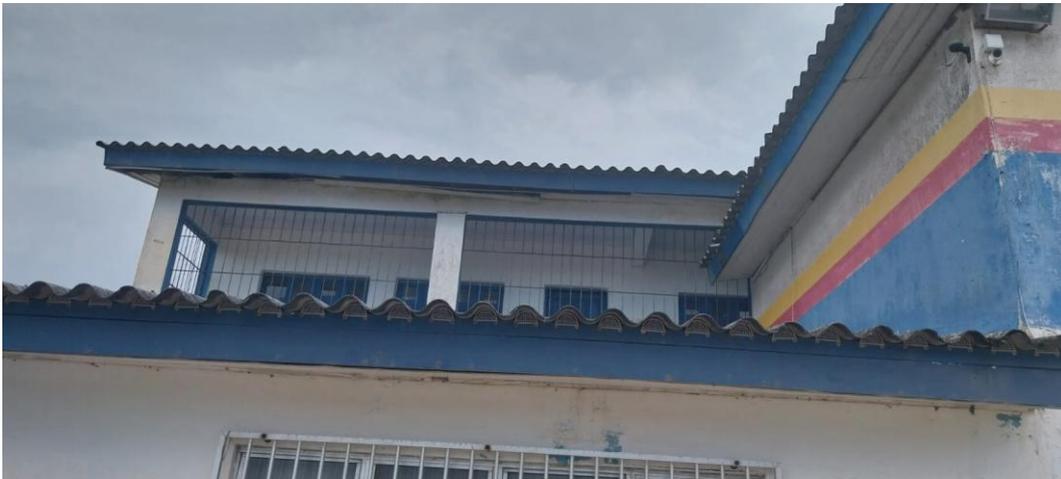
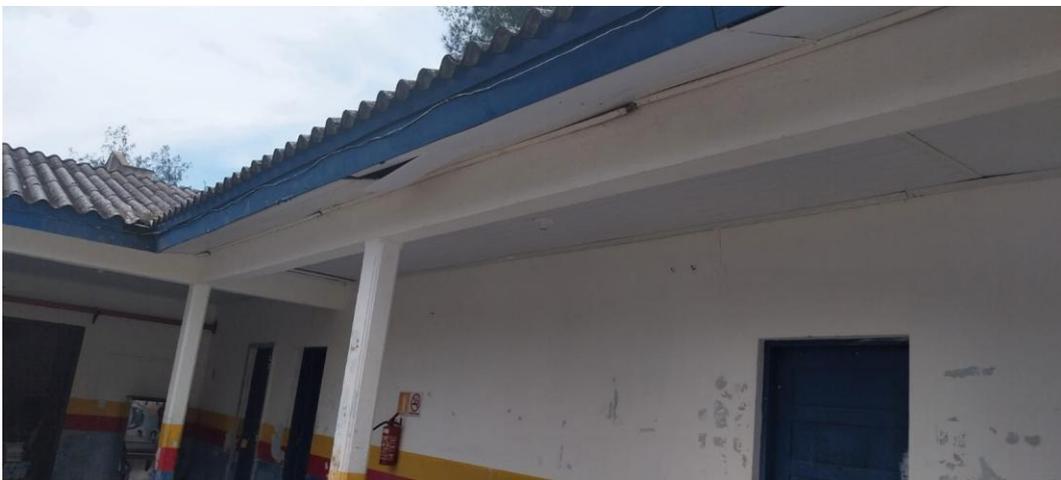
Foi solicitado o reparo do forro de PVC da escola, considerando a maior parte da área danificada nos beirais e a limpeza do forro devido ao acúmulo de dejetos de animais sobre as salas de aula. Foi utilizada como referência o item de código 96116 do SINAPI - FORRO EM RÉGUAS DE PVC, FRISADO, PARA AMBIENTES

2. Forro de PVC danificado

COMERCIAIS, INCLUSIVE ESTRUTURA BIDIRECIONAL DE FIXAÇÃO, com insumos FORRO DE PVC, FRISADO, BRANCO, REGUA DE 20 CM, ESPESSURA APROXIMADA DE 8 MM E COMPRIMENTO 6 M (SEM COLOCACAO), PERFIL CANALETA, FORMATO C, EM ACO ZINCADO, PARA ESTRUTURA FORRO DRYWALL, E = 0,5 MM, \*46 X 18\* (L X H), COMPRIMENTO 3 M, PENDURAL OU PRESILHA REGULADORA, EM ACO GALVANIZADO, COM CORPO, MOLA E REBITE, PARA PERFIL TIPO CANALETA DE ESTRUTURA EM FORROS DRYWALL, PARAFUSO DRY WALL, EM ACO ZINCADO, CABECA LENTILHA E PONTA BROCA (LB), LARGURA 4,2 MM, COMPRIMENTO 13 MM, PARAFUSO ZINCADO, AUTOBROCANTE, FLANGEADO, 4,2 MM X 19 MM, PARAFUSO, AUTOATARRAXANTE, CABECA CHATA, FENDA SIMPLES, EM ACO ZINCADO, 1/4" (6,35 MM) X 25 MM e ARAME GALVANIZADO 6 BWG, D = 5,16 MM (0,157 KG/M), OU 8 BWG, D = 4,19 MM (0,101 KG/M), OU 10 BWG, D = 3,40 MM (0,0713 KG/M). A mão de obra é composta por MONTADOR DE ESTRUTURA METÁLICA COM ENCARGOS COMPLEMENTARES. A área aproximada para execução de serviços de reparo e limpeza do forro são de 55,20 m<sup>2</sup> e 60,00 m de RODAFORRO EM PVC, PARA FORRO DE PVC, COMPRIMENTO 6 M.

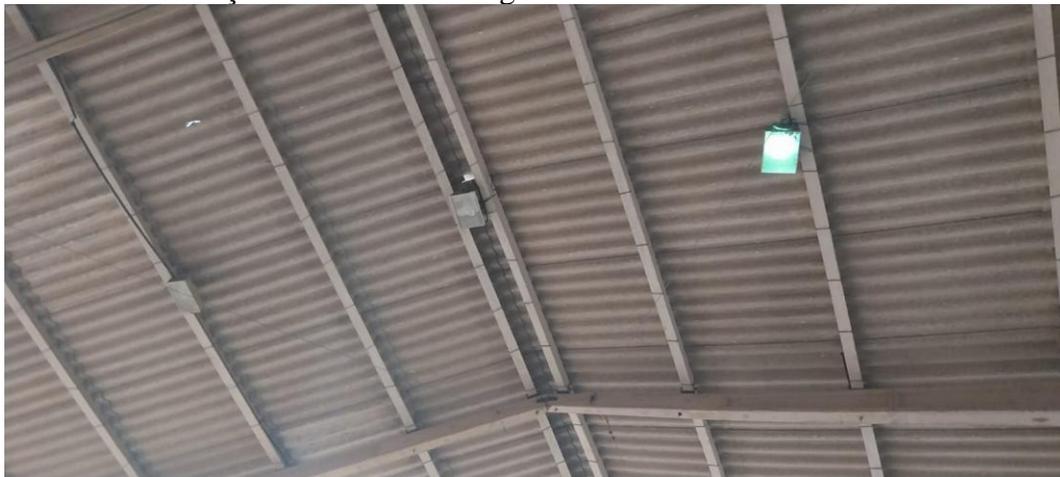
3. Substituição dos refletores do ginásio

Conforme à solicitação da diretora da escola para a substituição dos refletores do ginásio foi utilizado o item do SINAPI-I de código 39390 - LUMINARIA LED REFLETOR RETANGULAR BIVOLT, LUZ BRANCA, 30 W e mão de obra composta por electricista e auxiliar de electricista. Conforme levantamento realizado, identificou-se 30 refletores para substituição.

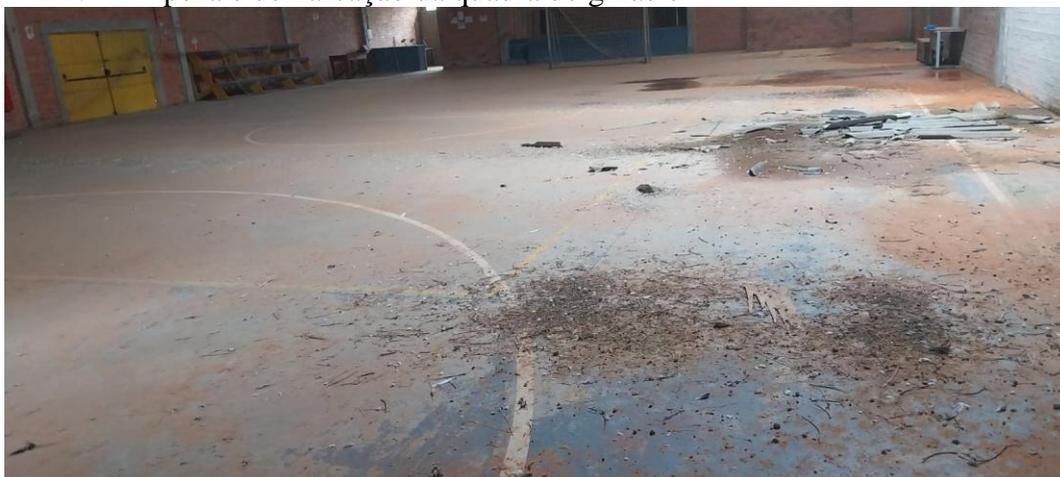
4. Limpeza e demarcação da quadra do ginásio

Conforma à solicitação da diretora da escola, incluiu-se a limpeza e pintura da quadra esportiva do ginásio com base nos itens do SINAPI de códigos 102488 - PREPARO DO PISO CIMENTADO PARA PINTURA - LIXAMENTO E LIMPEZA, e 102506 - PINTURA DE DEMARCAÇÃO DE QUADRA POLIESPORTIVA COM TINTA EPÓXI, E = 5 CM, APLICAÇÃO MANUAL com insumos DILUENTE EPOXI, TINTA EPOXI BASE ÁGUA PREMIUM e PRIMER EPOXI / EPOXIDICO com mão de obra composta por pintor e servente. Estimou-se uma área aproximada de 600,00 m<sup>2</sup> para limpeza e pintura na cor determinada pelo departamento de educação e 120,00 m para demarcação da quadra esportiva.
